Társasházi lakás hőhidainak hőkamerás vizsgálata

Megbízó	Minta Kft. Példa u. 123. 1025 Budapest	Mérőhely: Minta József Példa u. 123. 1125 Budapest Mérés napja: 2012.03.15.
----------------	--	---

Megbízás Egy társasház egy lakásában tapasztalható hideg felületek és a ház egyes közösségi tereiben tapasztalható vakolatleválások vizsgálata.
A mérés az EN 13187 szerint hőkamerával került elvégzésre.

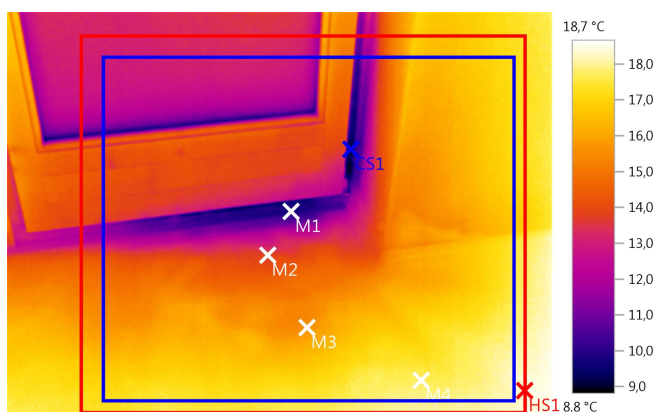
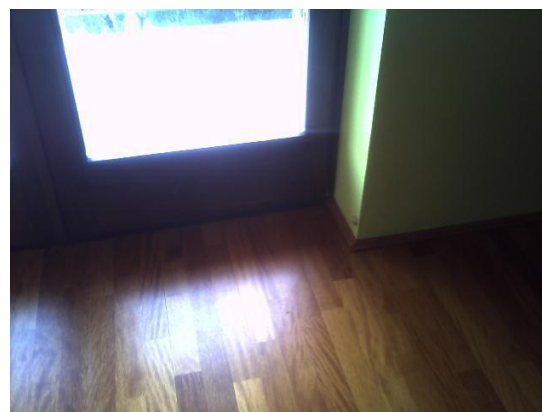
Fájl:
01-N-EA-001.BMT

Nappali 1.-es teraszajtó.

A nappaliban lévő teraszajtó tokján mért hőmérséklet minimuma a jobb alsó sarok közelében 8,8 fok. A padló hőmérséklete az ablak közvetlen közelében (M2 pont) 13,7 fok. Ezek a 20 fokos belső hőmérséklet mellett megengedhetetlen értékek. 11-13 fok felületi hőmérséklet közelében a levegőben lévő pára kicsapódhat, és ez károsítja a szerkezeteket. A nyílászáró tokján mért alacsony hőmérséklet oka lehet a nyíló szárny és a tok közötti tömítés hiánya vagy rossz minősége, illetve a helytelen nyílászáró beépítése.

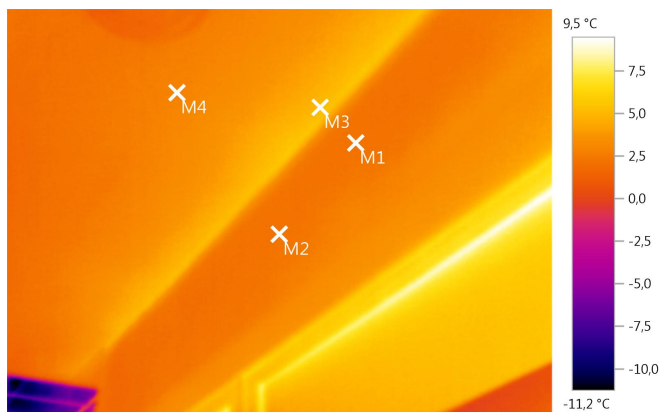
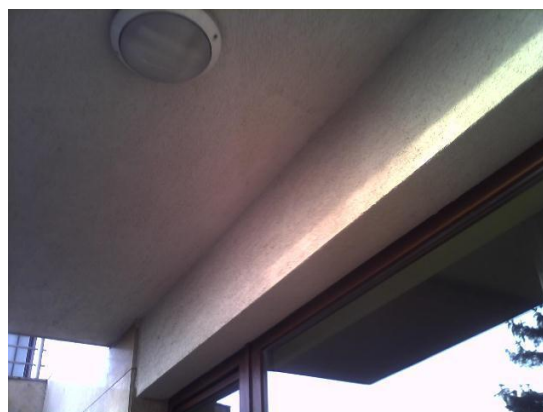
Fájl:
01-N-EA-006.BMT

Nappali 1.-es teraszajtó kívülről.

Ezen a képen is jól látszik az erkély hőelvonó hatása, mely az erkély alsó részének hőszigetetlenségéből adódik. A nyílás fölötti áthidaló ugyan le van hőszigetelve, ezt a helyszíni felületi vizsgálat és a hőképeken mért hőmérsékleti érték is igazolja 1,2 -1,3 fok (M1-M2), azonban az erkélylemez és a fal találkozásánál lévő él mentén a 4,2 fok olvasható le, melynek oka hogy az erkélyalsó felületén nincs hőszigetelés.

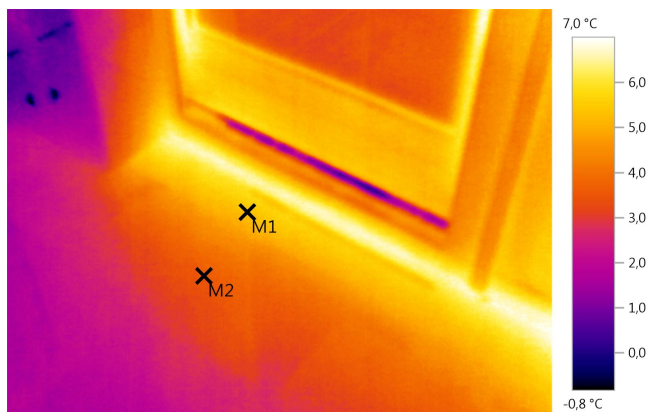
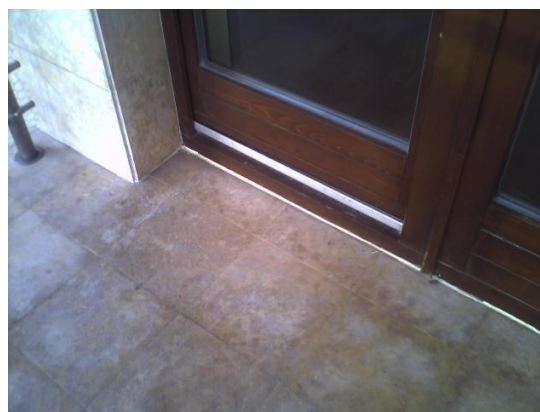
Fájl:
01-N-EA-007.BMT

Nappali 1.-es teraszajtó kívülről, küszöb.

A 01-n-ea-004-es képeknél ismertetett okok miatt látható ezen a hőképen a nyílászáró előtti melegebb felületi hőmérsékletet jelző sárga és narancssárga színű sávok. A nyílászáró előtti hőmérséklet 5 fok feletti.

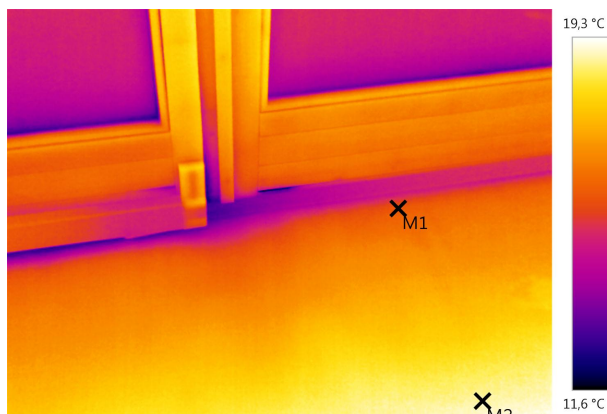
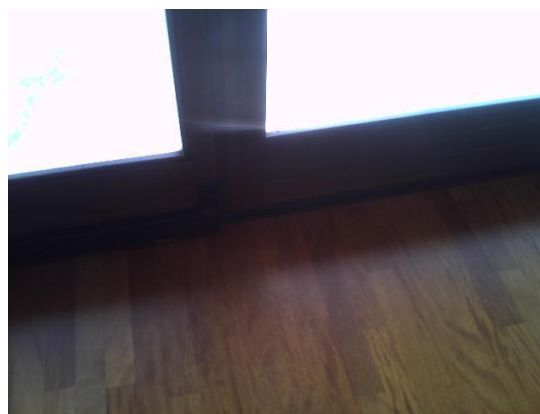
Fájl:
03-N-EAT-001.BMT

Nappali 3.-as teraszajtó belülről, padló

Az nyílás előtti padlófelület hasonló képet mutat, mint a nappaliban lévő többi nyílászáró esetében. A nyílás előtti padló felületi hőmérséklete 3 fokkal hidegebb, mint a padló általános helyein.

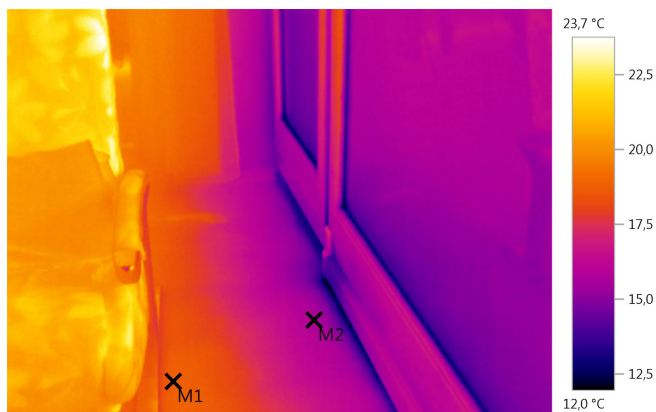
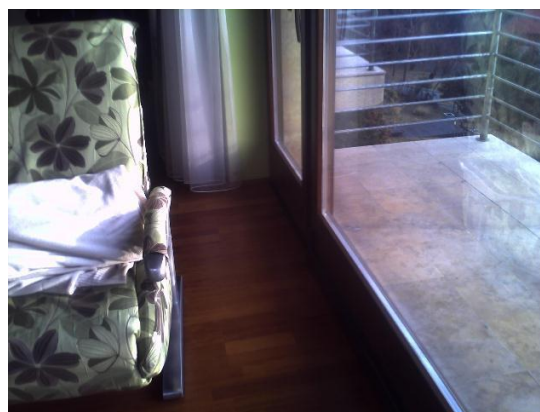
Fájl:
03-N-EAT-002.BMT

Nappali 3.-as teraszajtó belülről, padló

Az nyílás előtti padlófelület hasonló képet mutat, mint a nappaliban lévő többi nyílászáró esetében. A nyílás előtti padló felületi hőmérséklete 3 fokkal hidegebb, mint a padló általános helyein.

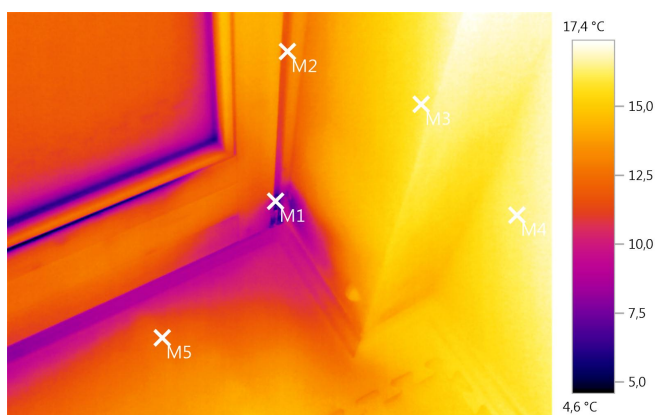
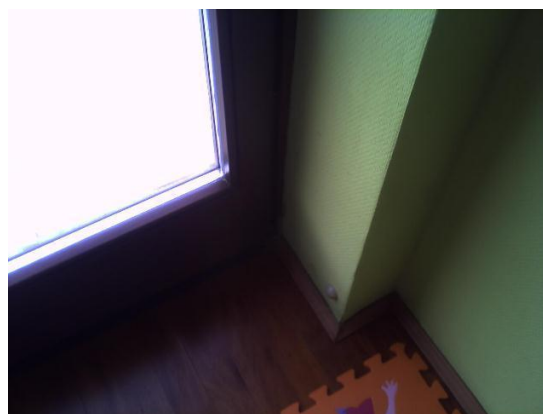
Fájl:
06-GYSZ-EA-001.BMT

Gyerekszoba, erkélyajtó belső, jobb oldala

A gyerekszobában lévő erkélyajtónál a nappaliban lévő erkélyajtókhöz hasonlóan ugyanaz a probléma jelentkezik, azaz hogy a nyílászárónál lévő padlófelület jóval hidegebb a padló általános helyeinél. Ezen felül a nyílászáró beépítésénél a padlótól 10 cm-re a fal felületi hőmérséklete 6,5 fok (M1). Ezen a ponton érezhető a külső levegő beáramlása, ennek mértéke igen jelentős. Az ajtó nem csak hogy nem teljesíti kellően a légzárési követelményeket, hanem egyenesen az állapítható meg, hogy nincs légzárása.

Az erkélyajtók beépítési hiányosságaira megoldás lehet, hogy az erkélyajtók tokszerkezetét a belső oldalon egy öntapadós párazáró szalaggal látják el, aminek az egyik széle a tokhoz, másik széle a falkáéhoz tapad, a külső oldalon pedig egy páraáteresztő szalaggal látják el. Ez két módon lehetséges. Az egyik nem tökéletes megoldás hogy a nyílászáró a helyén marad és így építik be a szalagokat, és utólagosan azokat valamilyen takaróléccel látják el. A másik megoldás a nyílászárók kibontása, felszalagozása kívül és belül, majd annak visszaépítése. Természetesen ekkor a falkáva is sérül, annak újravakolása, újraszínezése, tapétázása szükséges.

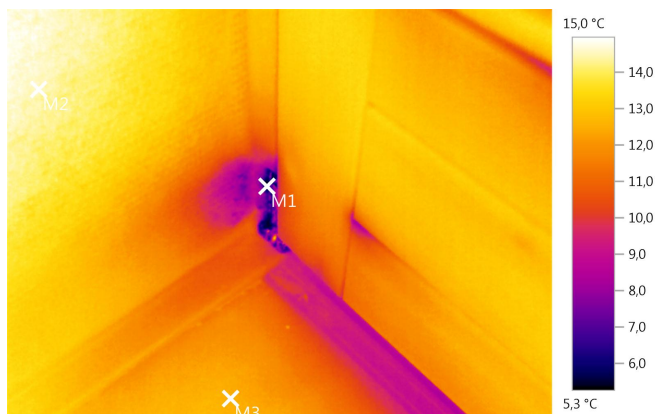
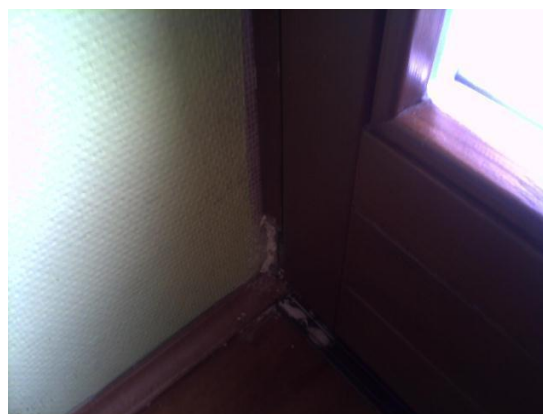
Fájl:
06-GYSZ-EA-002.BMT

Gyerekszoba, erkélyajtó belső, bal oldala

Az erkélyajtó bal oldalán ugyanaz a jelenség tapasztalható, mint a jobb oldalon. A mért hőmérséklet a kritikus helyen 5,5 fok.

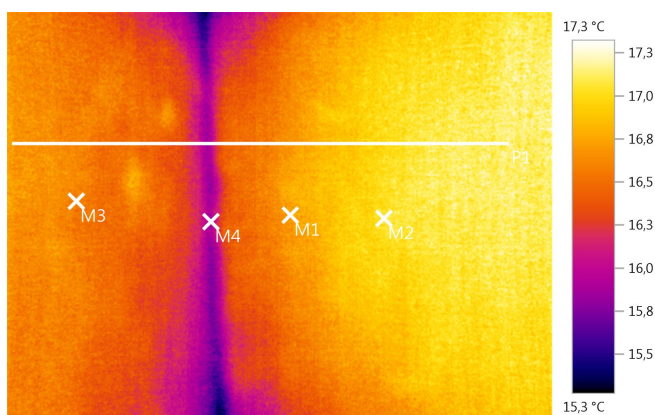
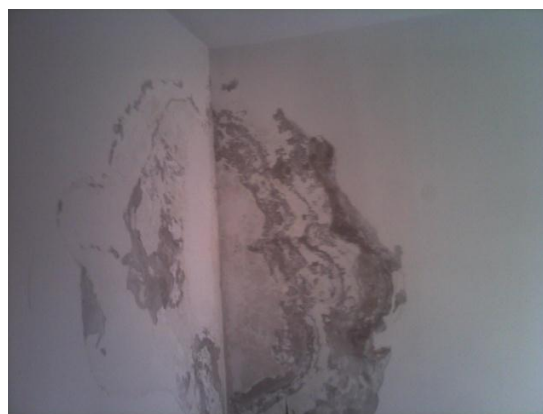
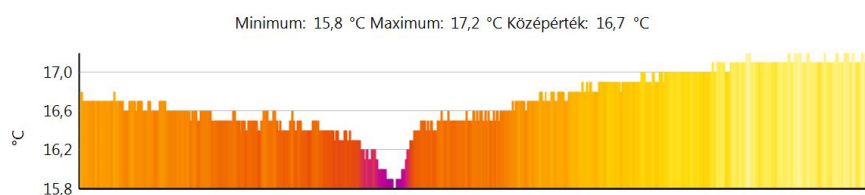
Fájl:
08-LÉPCSŐHÁZ PINCE.BMT

A lépcsőház pincei szakasza

A lépcsőház pincei részében (a fsz.-i és emeleti részeken is) jelentős mértékű vakolatleválás és sókiválás tapasztalható, melynek oka a fal és a vakolat átnedvesedése. Az átnedvesedés forrása lehet a lépcsőházban lévő magas páratartalom és az ott tapasztalható alacsony hőmérséklet által keletkező felületi páralecsapódás. Az alacsony hőmérsékletet okozhatja a nyílászárók rossz minősége.

A lépcsőház nyílászárói egyszerű acél szelvényű, tömítés nélküli szárnyal ellátott, egyrétegű üvegezésű ajtók, ablakok. A nyílászáró a tömítetlensége okán a külső levegőt akadály nélkül engedi be a lépcsőházba. A lépcsőházban és a pincében a lakásokból, uszodából illetve a fűtési felmenő csövekből jelentős hő és pára jut a lépcsőházba, illetve a pincébe. Ennek és a gyenge minőségű nyílászáróknak köszönhetően elkerülhetetlen a páraakcsapódás az ablakok közeli falszakaszokon, ami nedvesedéshez, sókiváláshoz és vakolatleváláshoz vezethet.

A külső, hideg levegő bejutását a lépcsőházba az acél nyílászárók cseréjével lehetne orvosolni. Így a belső viszonylag melegebb felületeken nem tudna lecsapódni a pára. Ezzel együtt szükséges lenne a pincei részen egy légkezelő gép beépítése, az ott uralkodó magas páratartalom csökkentésére.

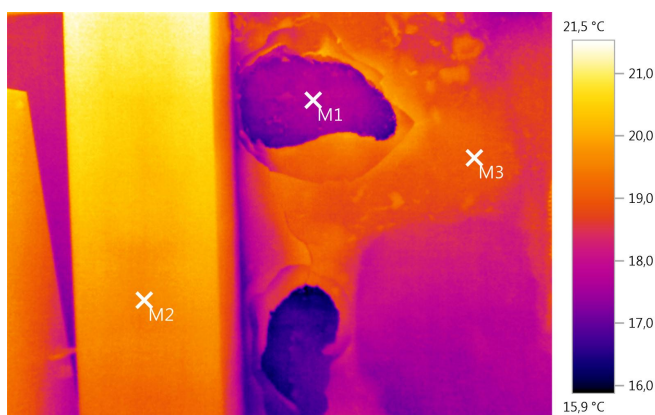
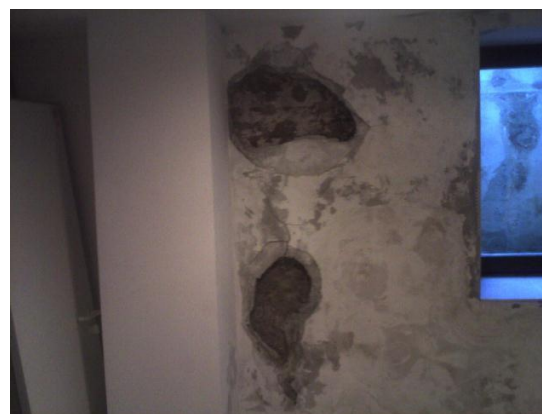
Fájl:
09-PINCE.BMT

Pince falfelület

A pincében több helyen tapasztalható vakolatleválás, melynek oka valószínűleg megegyezik az előző képnél leírtakkal. A pince fűtött részein a felületi hőmérsékletek magasnak mondhatóak, azonban a páratartalom rendkívül magas.
